2012

LES DEUX TORNADES DE LA BROUSSE ET DE DOEUIL SUR MIGNON (17) 25 09 2012

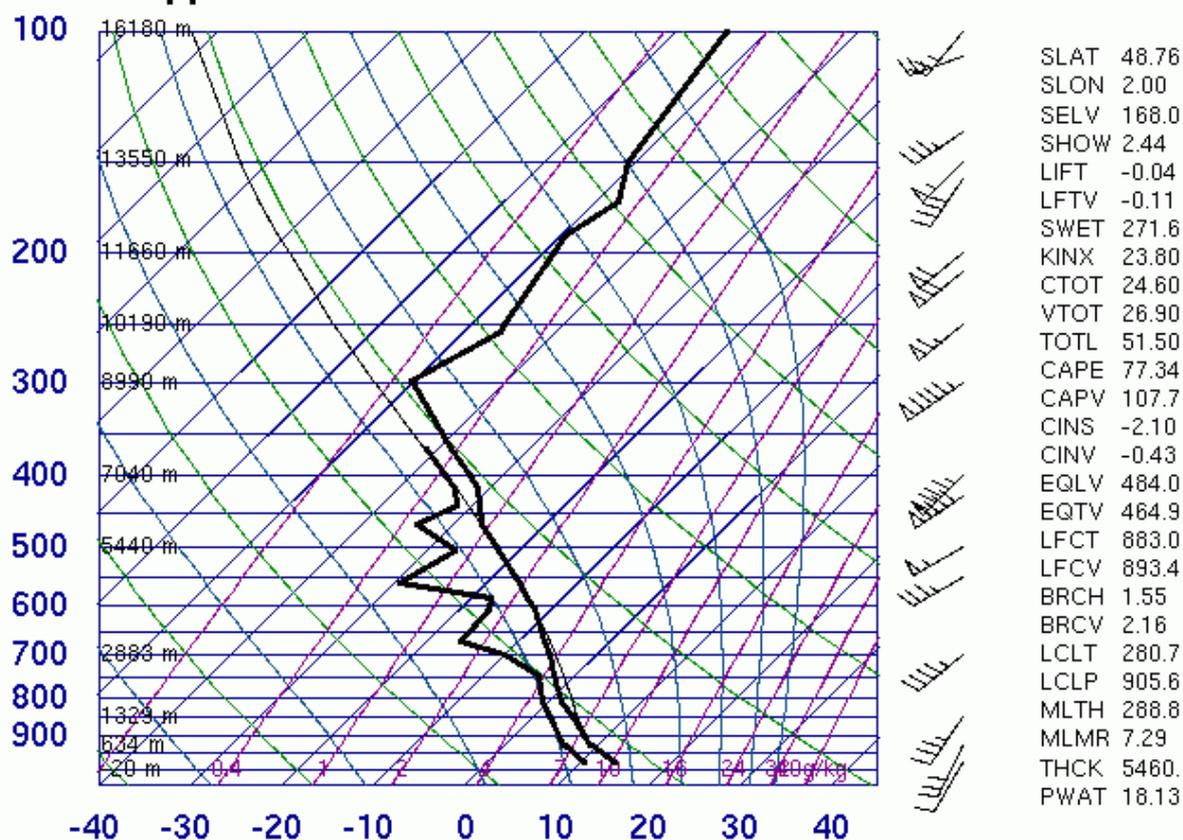
Ce radiosondage (voir page suivante) confirme un niveau d'équilibre thermique vers 9000 m d'environ -45°C, ainsi que la présence de cisaillements marqués. Les vitesses en revanche sont certainement plus élevées sur le 17 du fait de la plus grande proximité de l'anomalie. Cape au sol : environ 77 j/kg - CIN : environ -2 j/kg (chiffres directement calculés par l'ordinateur ayant produit le résultat du radiosondage).

RS de Trappes (78) le 25 septembre à 12 h locales

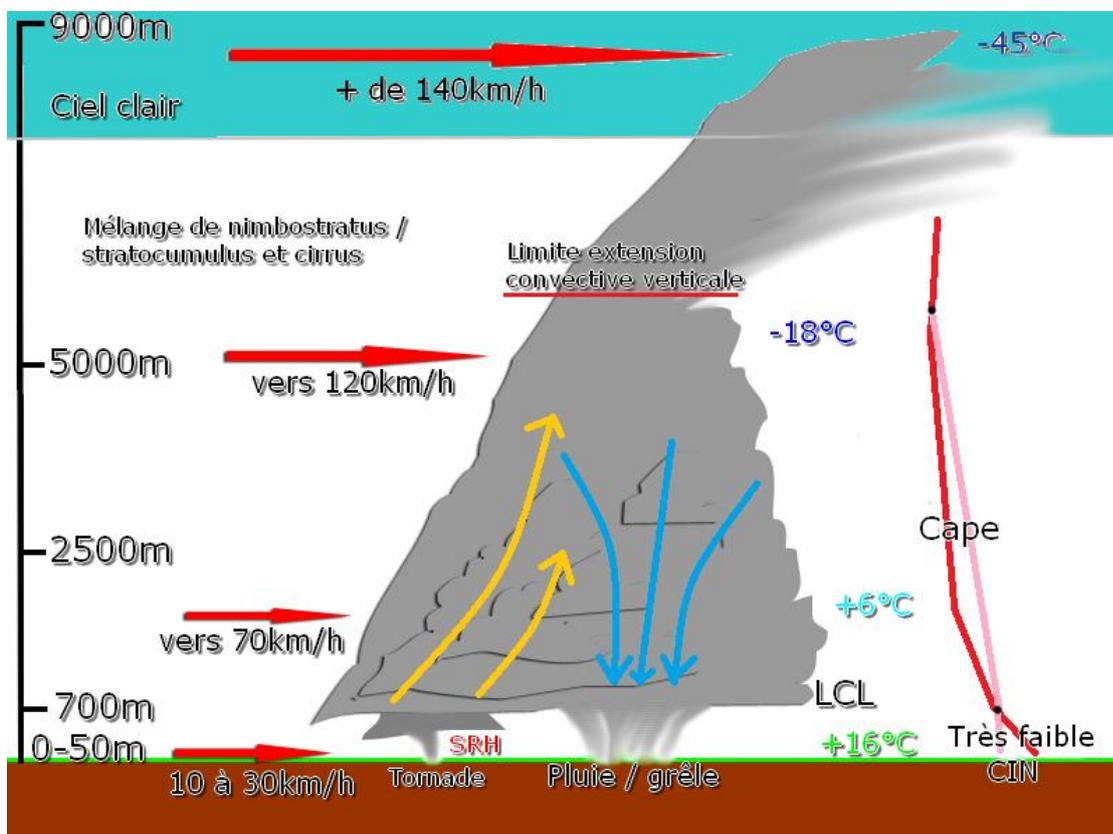
Reconstitution de la structure (Jérôme PETIT)

- La jupe à la base de la cellule correspond à un vraisemblable abaissement marqué de condensation.
- La zone blanche représente la masse épaisse de cirrus, de nimbostratus et de stratocumulus, présente à ce moment-là sur le département et qui n'a donné que de faibles précipitations.
- L'auteur a estimé la SRH pointée vers 100 à 200m²/s² (WRF) suffisante pour entraîner la rotation d'une parcelle d'air à même le sol conjuguée à l'abaissement.
- On note une différence de 10°C entre le sol et 1500m, paramètre favorable aux tornades.
- En haute altitude, l'enclume est très vaporeuse, peu épaisse et complètement soufflée par le jet qui souffle à plus de 140 km/h.

Voici le schéma imaginé par Jérôme pour ce premier cas, qui tente de donner un aperçu visuel de ce que pourrait donner ce type de structure. Sur ce schéma :

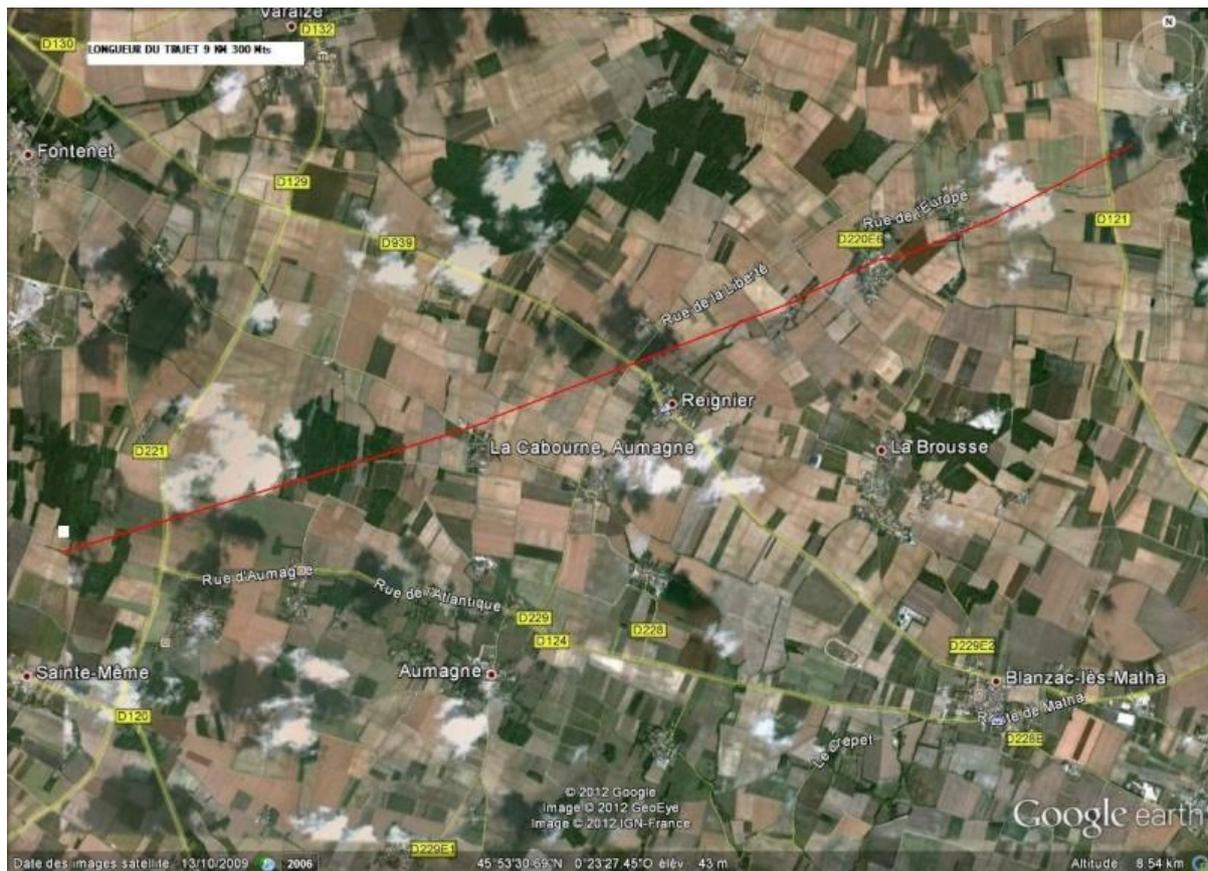
Carte du trajet total (vue Google Earth)

La carte du trajet ci-dessus a été établie par Patrick Lemauff en reliant la localisation précise de tous les dégâts constatés. La longueur totale du trajet est donc de 9,3 kms sur une largeur allant de 10 m à 60 m (largeur maxi entre le Grand Esset et la sortie du village de Villemarange). Les dernières traces ont été relevées à environ 1 km après Villemarange, juste avant le Roty.

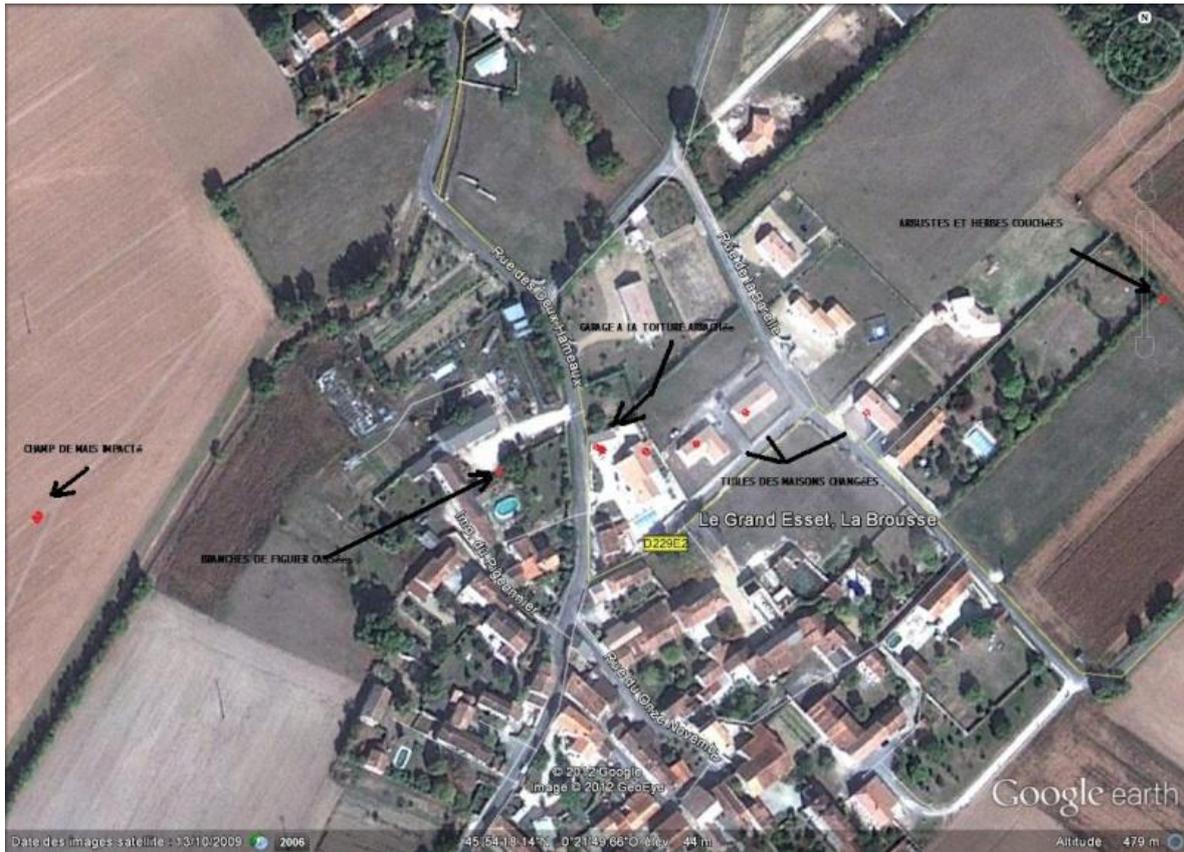
Localisation précise des dégâts sur le Grand Esset (vue Google Earth)

Cette carte est suivie pages suivantes de trois autres cartes montrant la répartition des dégâts sur des images satellite beaucoup plus localisées (Google Earth toujours) sur chacun des hameaux ou constructions touchés par la tornade (points rouges). Attention, les images satellite elles-mêmes datent de 2009, elles ne sont en aucun cas des photographies du couloir de dégâts.

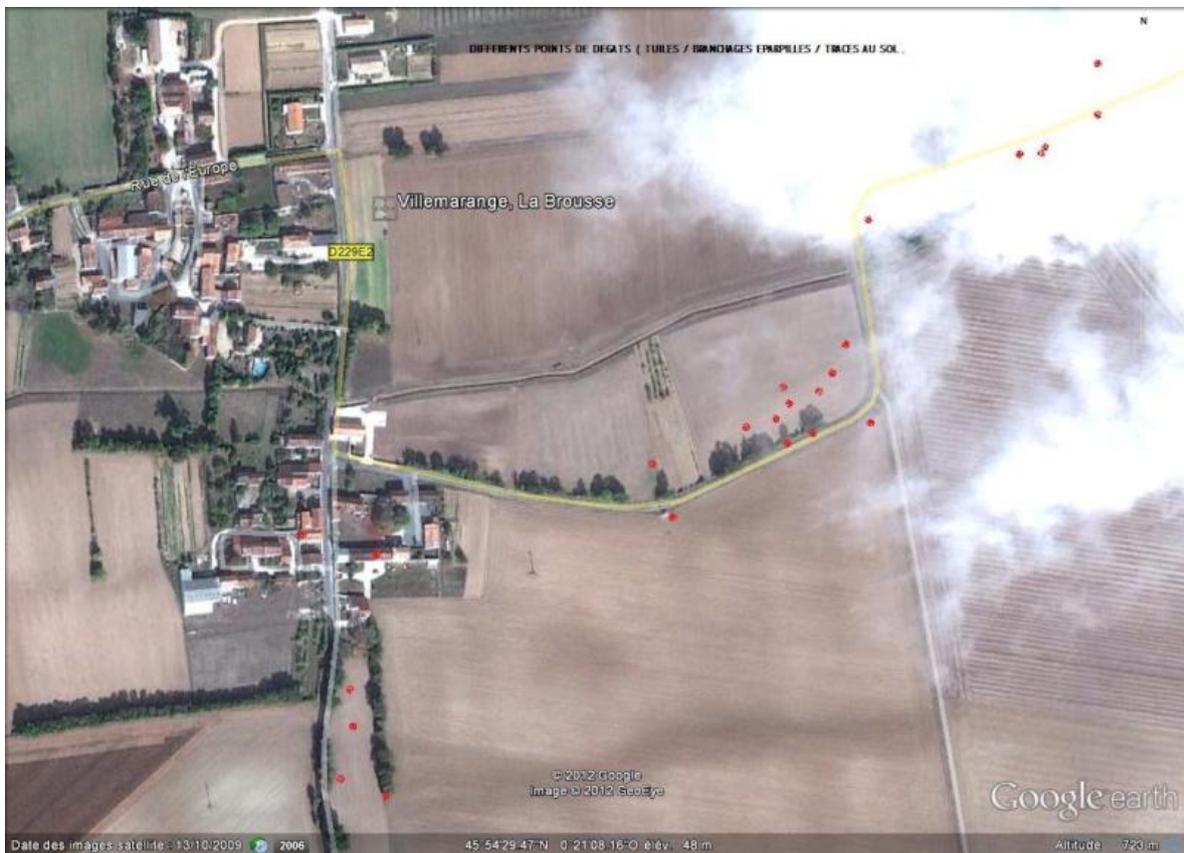
Localisation précise des dégâts sur Villamarange (vue Google Earth)

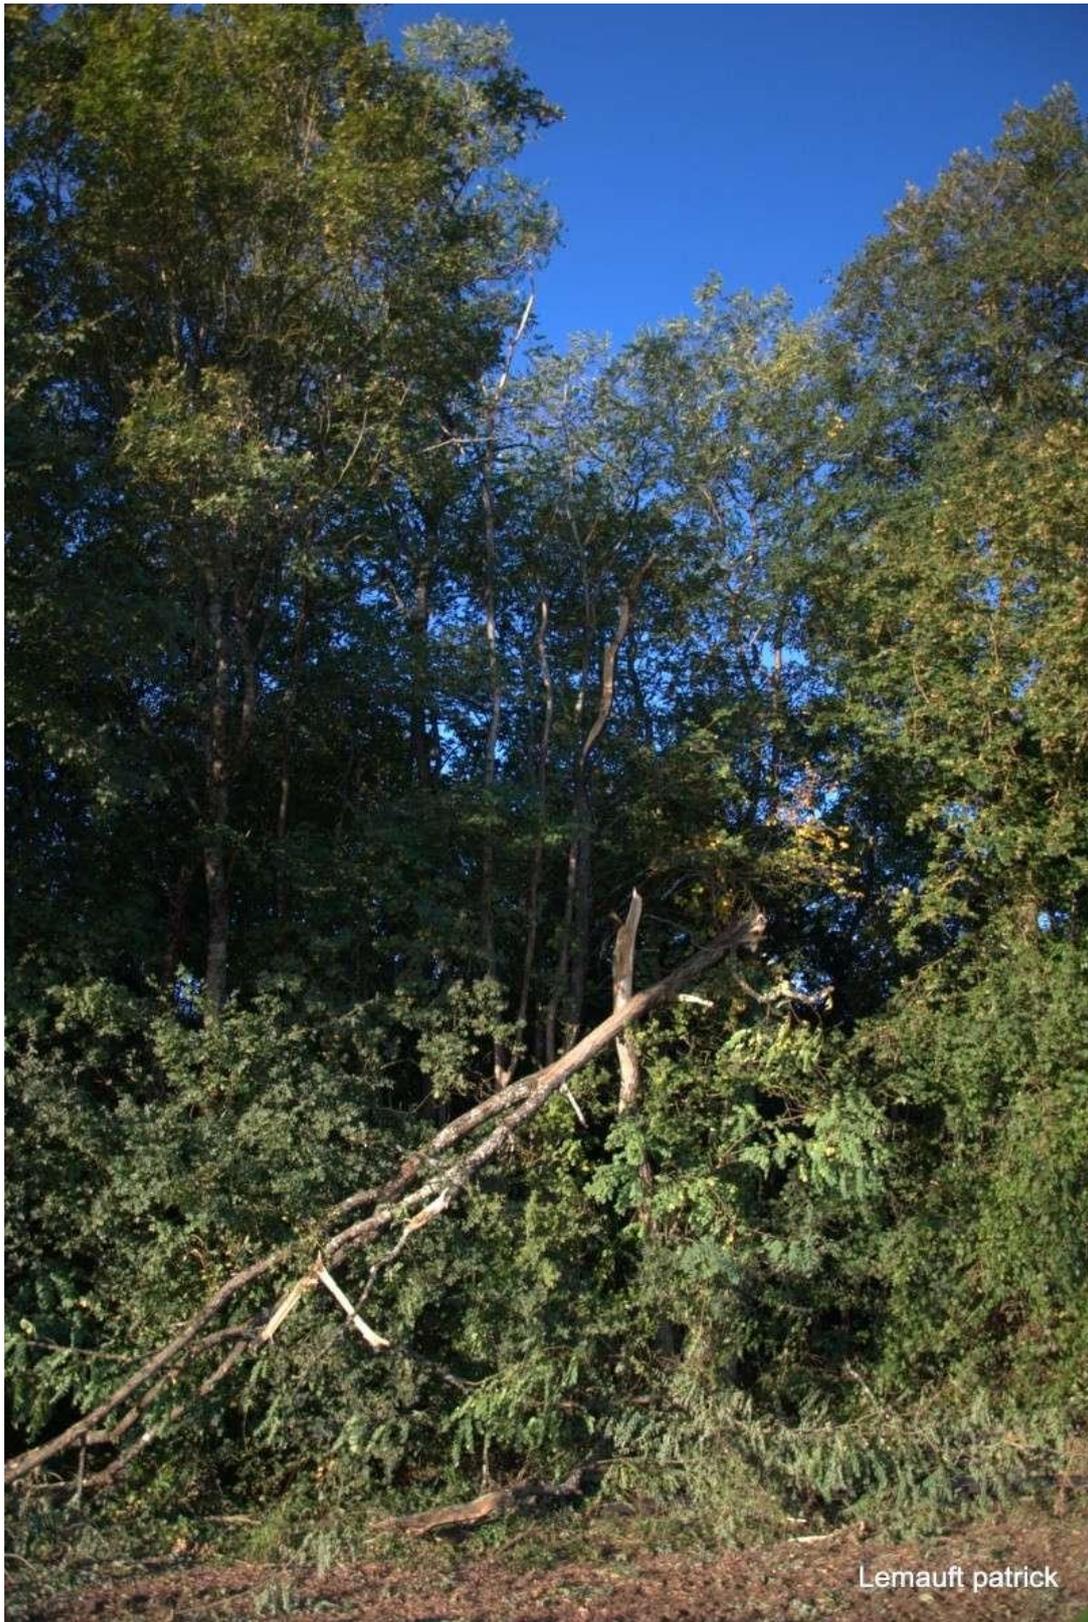
Photo 1 : arbre cassé en sortie de lisière à Nougereau

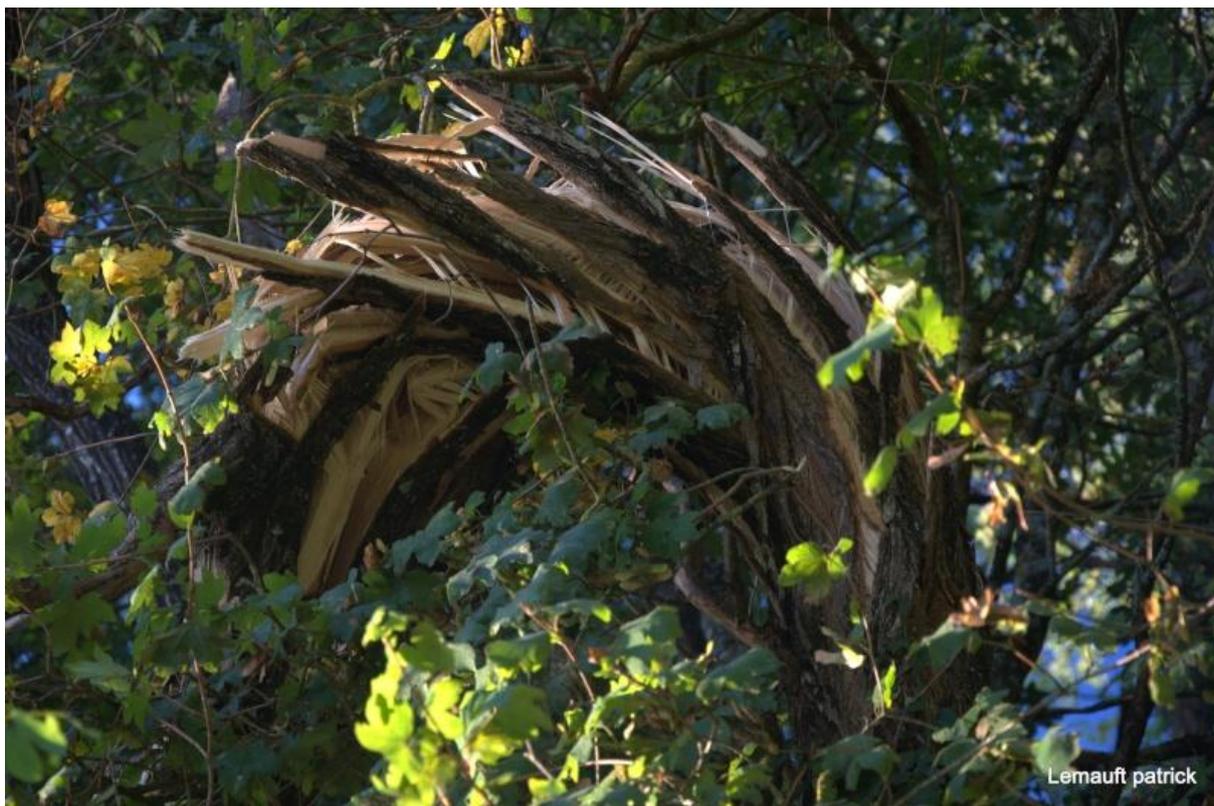
Photo 2 : photo tronc vrillé avant La Cabourne

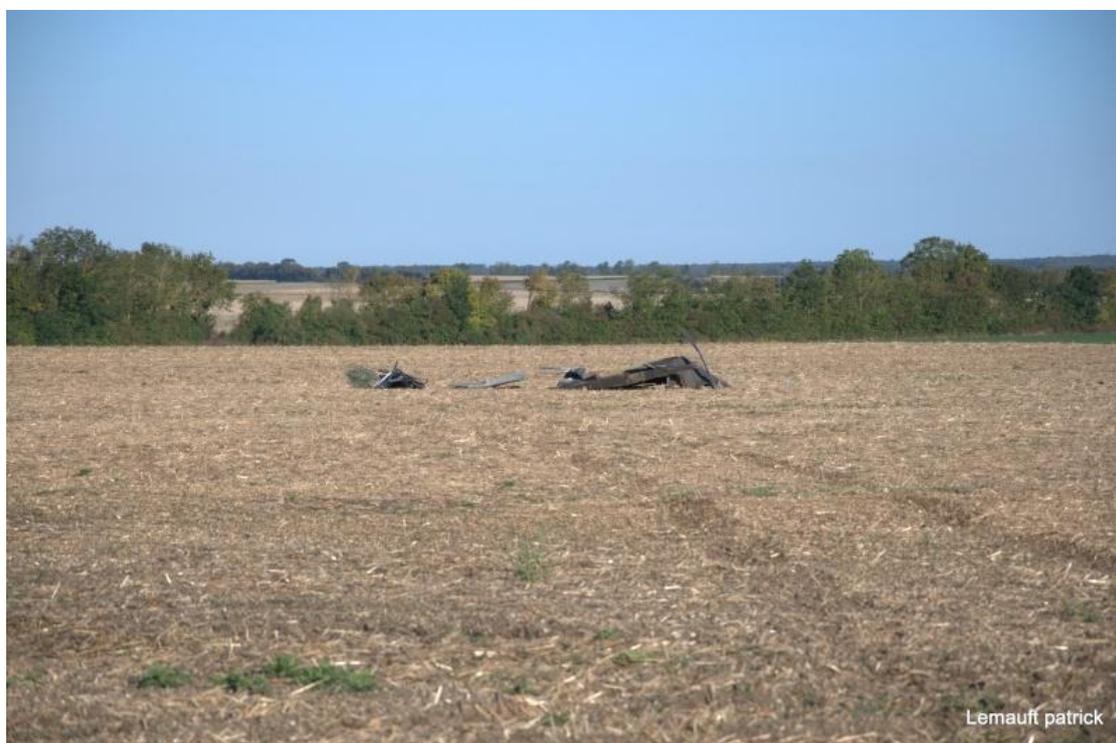
Photo 3 : débris d'un appentis en tôle vrillée, à 150 m dans un champ (La Cabourne)

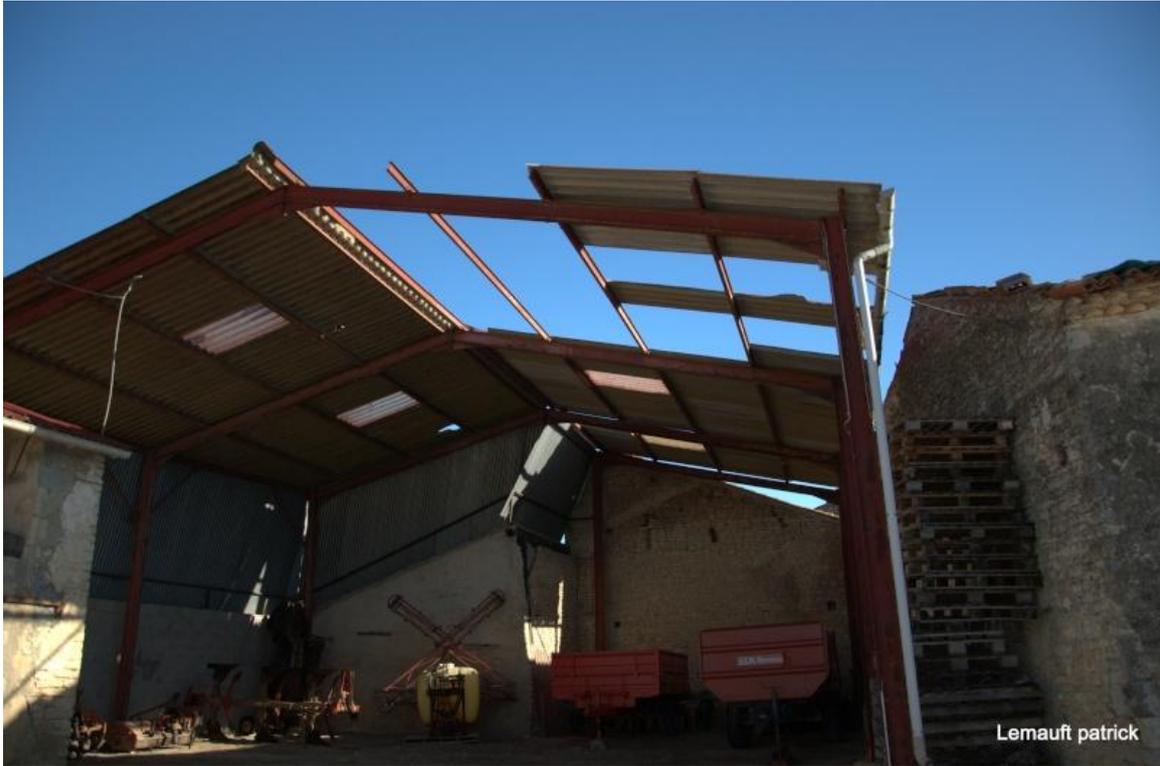
Photo 4 : le hangar de l'agriculteur avec qui s'est entretenu notre enquêteur (Nougereau)

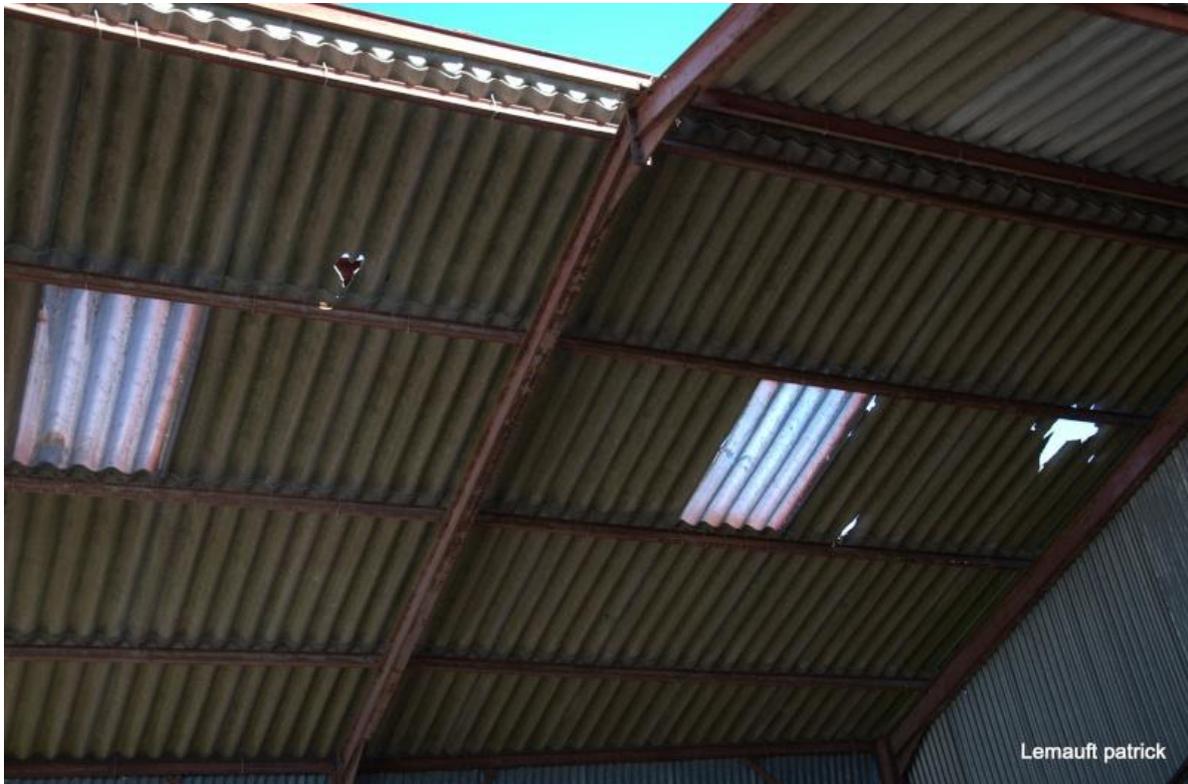
Photo 5 : sur ce même hangar, retour d'impact des plaques de fibrociment

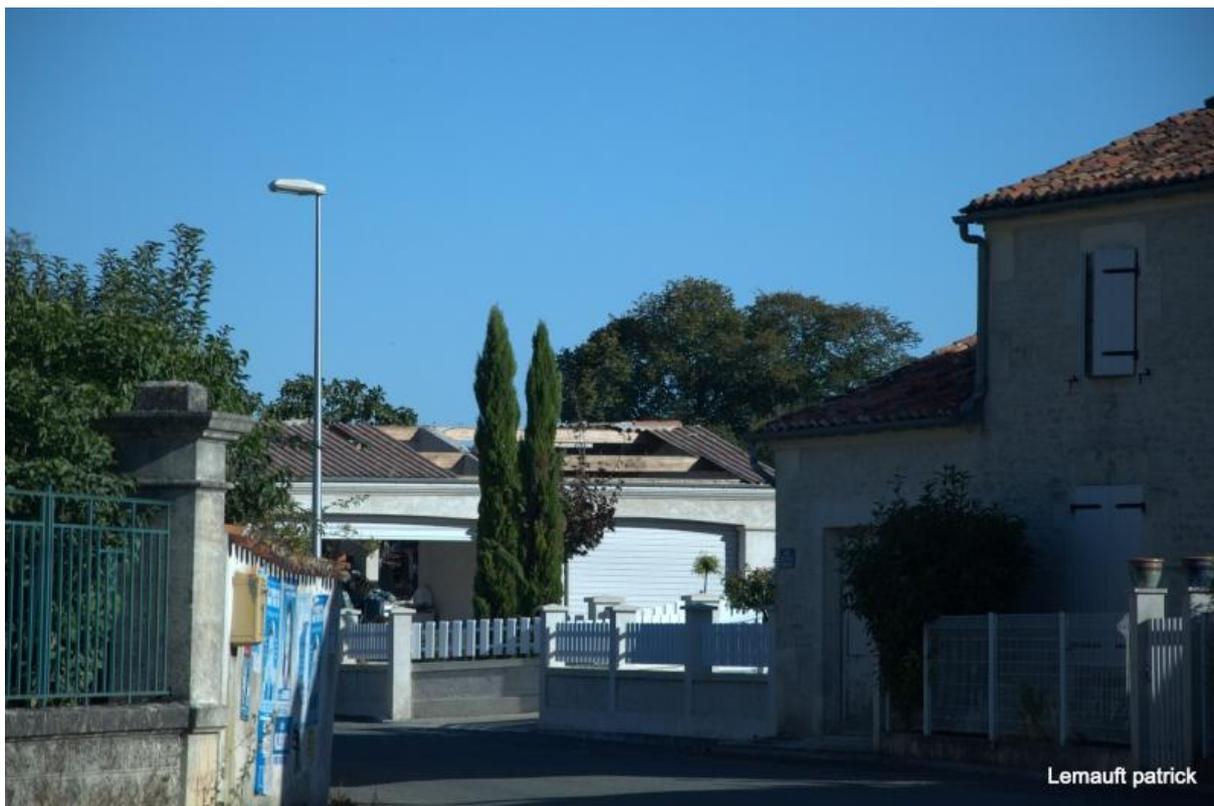
Les maïs ont été couchés de façon inhabituelle "*en faisant des ronds*", dit-elle également, détail confirmé par la suite par notre enquêteur sur place, Patrick, qui parlera d'une véritable empreinte du tourbillon sur les maïs (disposition en spirale). Elle évoque aussi de nombreux dégâts sur les toitures, des toitures de hangars arrachées. Autre « détail » d'importance : dans le garage construit en dur de ses parents -le bâtiment qui aurait été le plus sévèrement touché-, les évrtes (plaques de "fibrociment" pesant chacune quelques kg) et surtout les bois de charpente auraient été arrachés et emportés, ce qui pouvait à ce stade, sous réserve de vérification, laisser envisager un stade F2/T4 atteint au moins à ce stade du parcours. La porte du garage, qui était fermée, a été poussée à l'intérieur et dessertie (cf. photos 6, 7 et 8 du reportage plus loin).

Photo 6 : toiture emportée du garage construit en dur évoqué précédemment (Le Grand Esset).

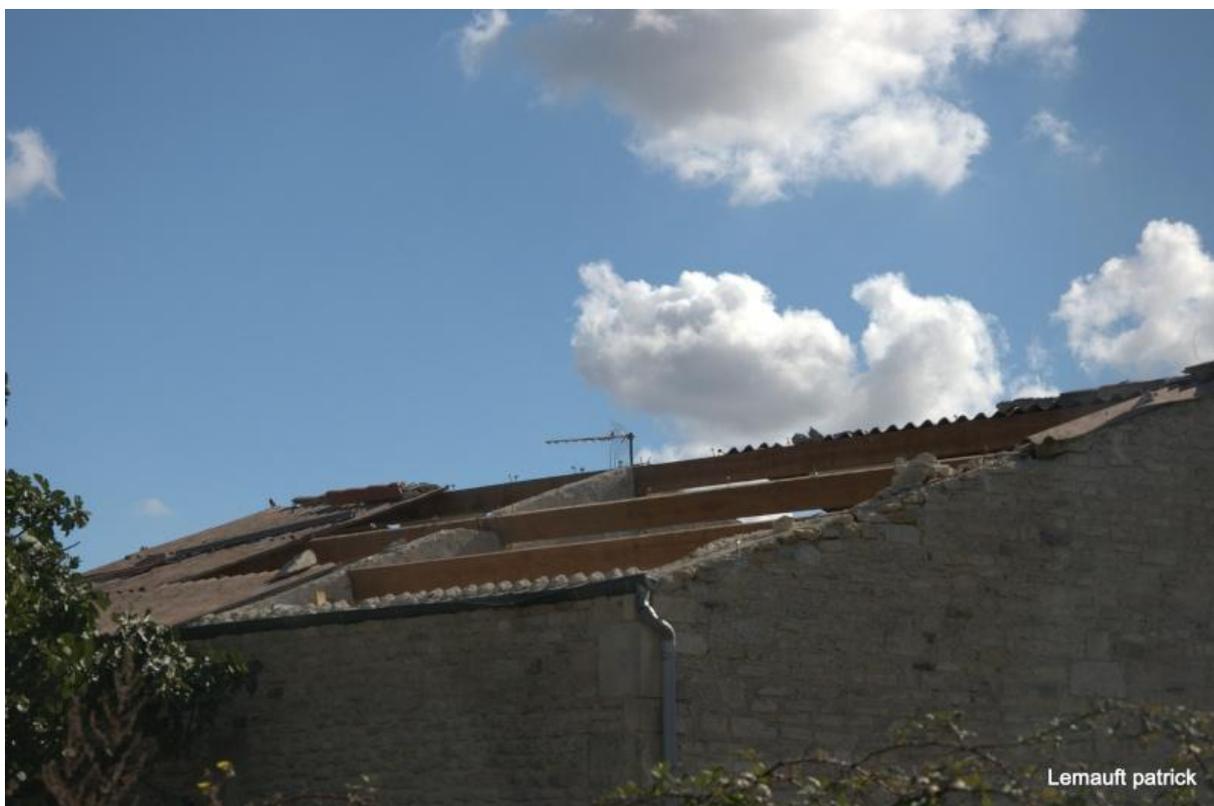
Photo 7 : la même toiture vue d'un peu plus près

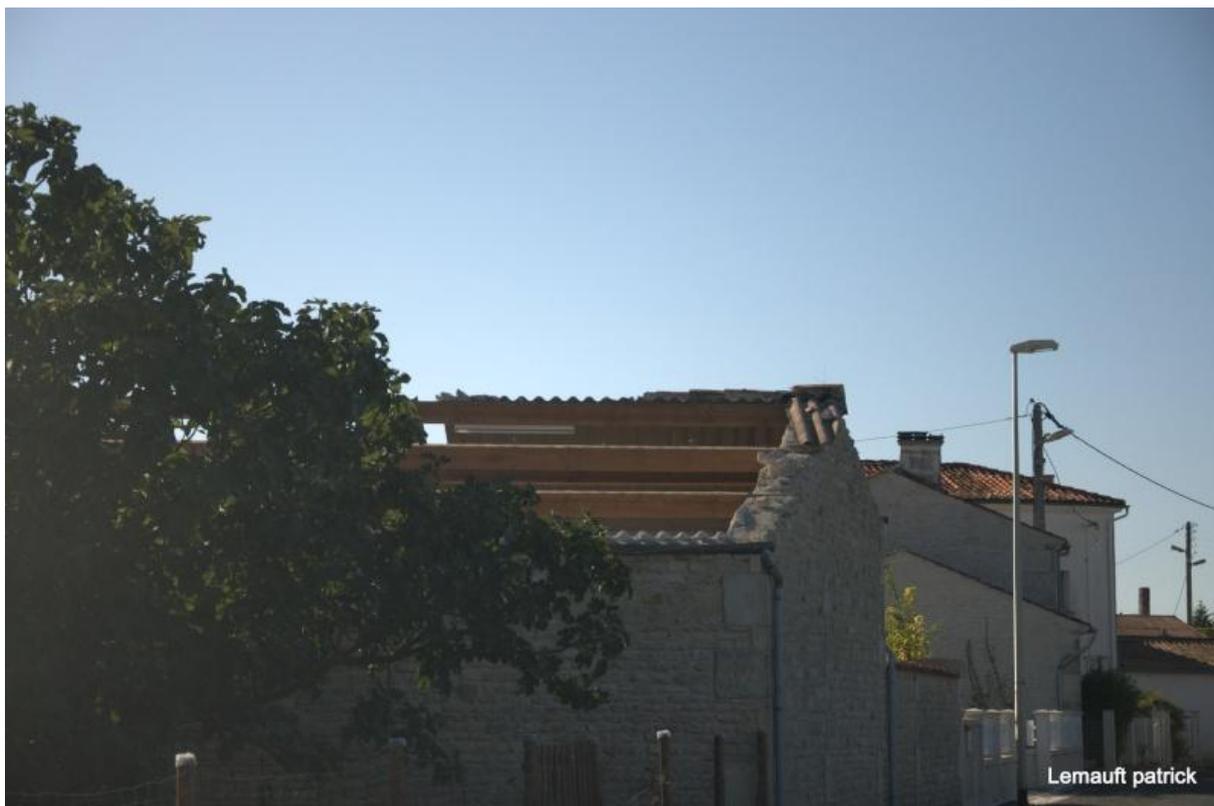
Photo 8 : idem sous un autre angle de prise de vue

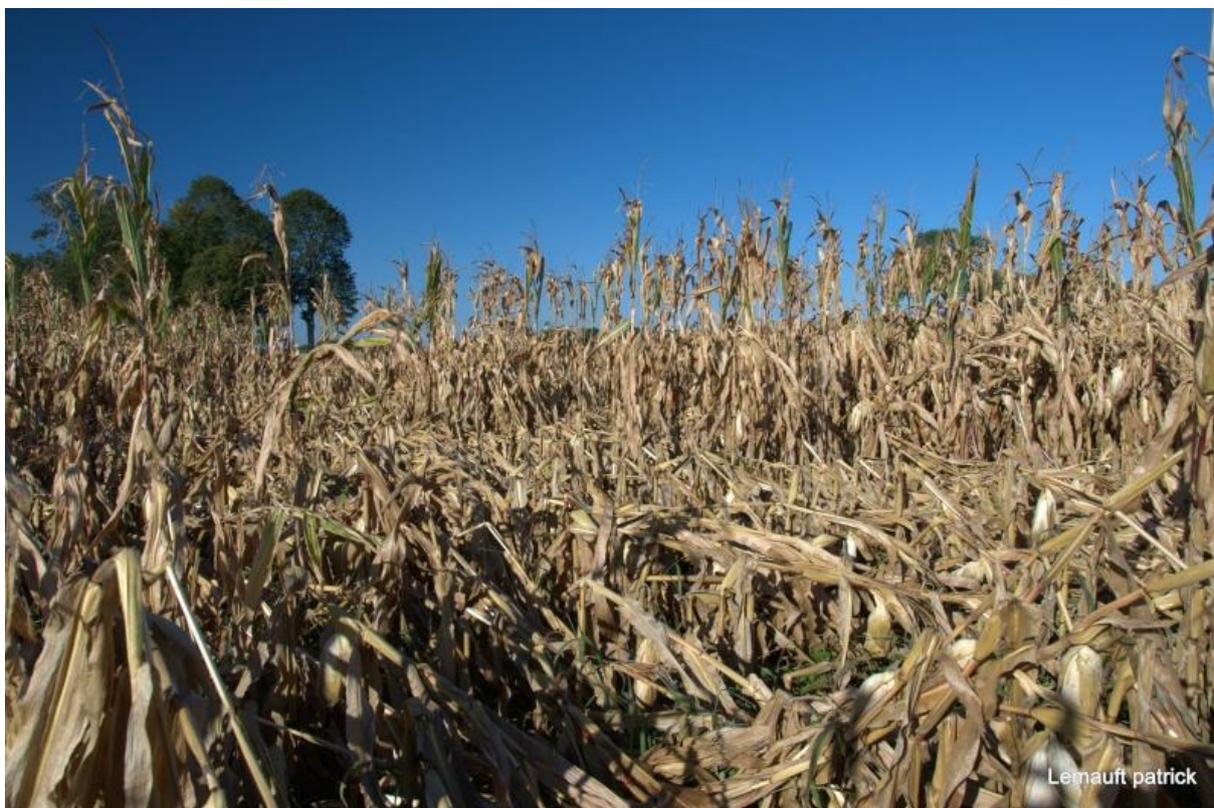
Photo 9 : champ de maïs impacté entre Le Nougereau et Le Grand Esset.

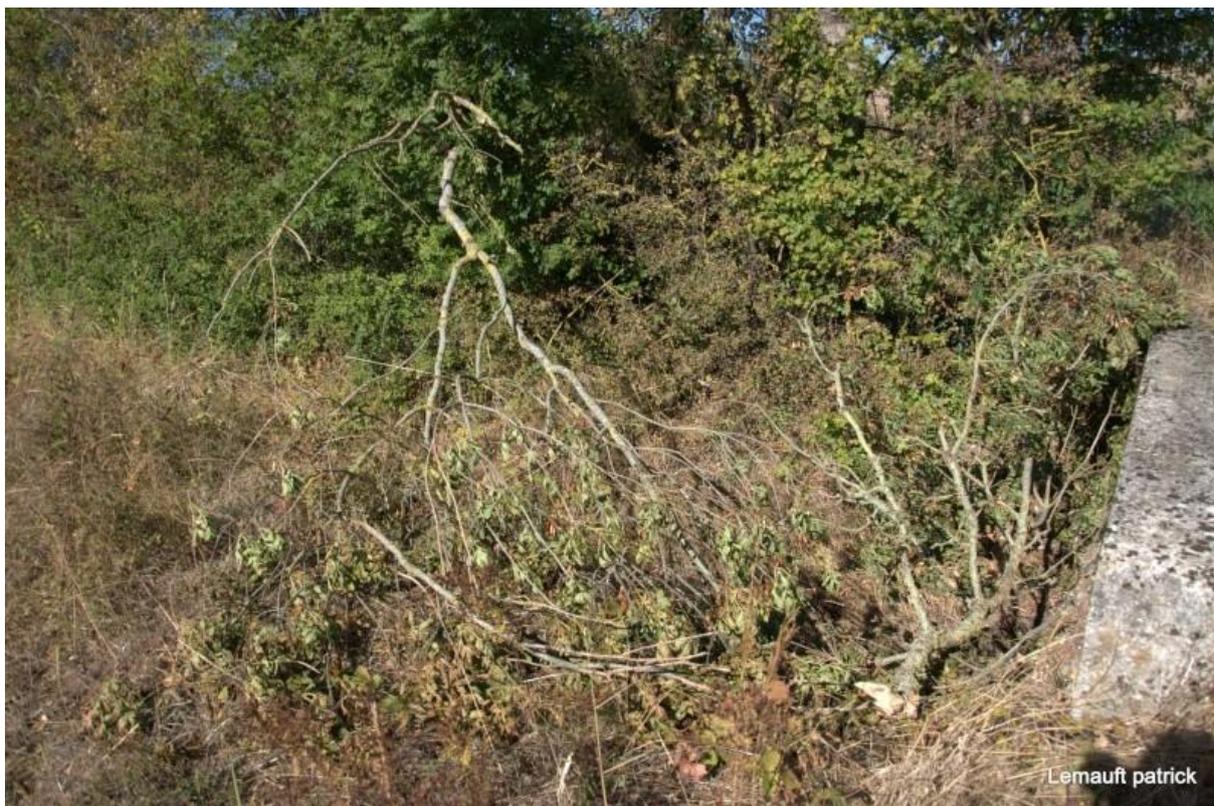
Photo 10 : le long d'une haie à Villemarange

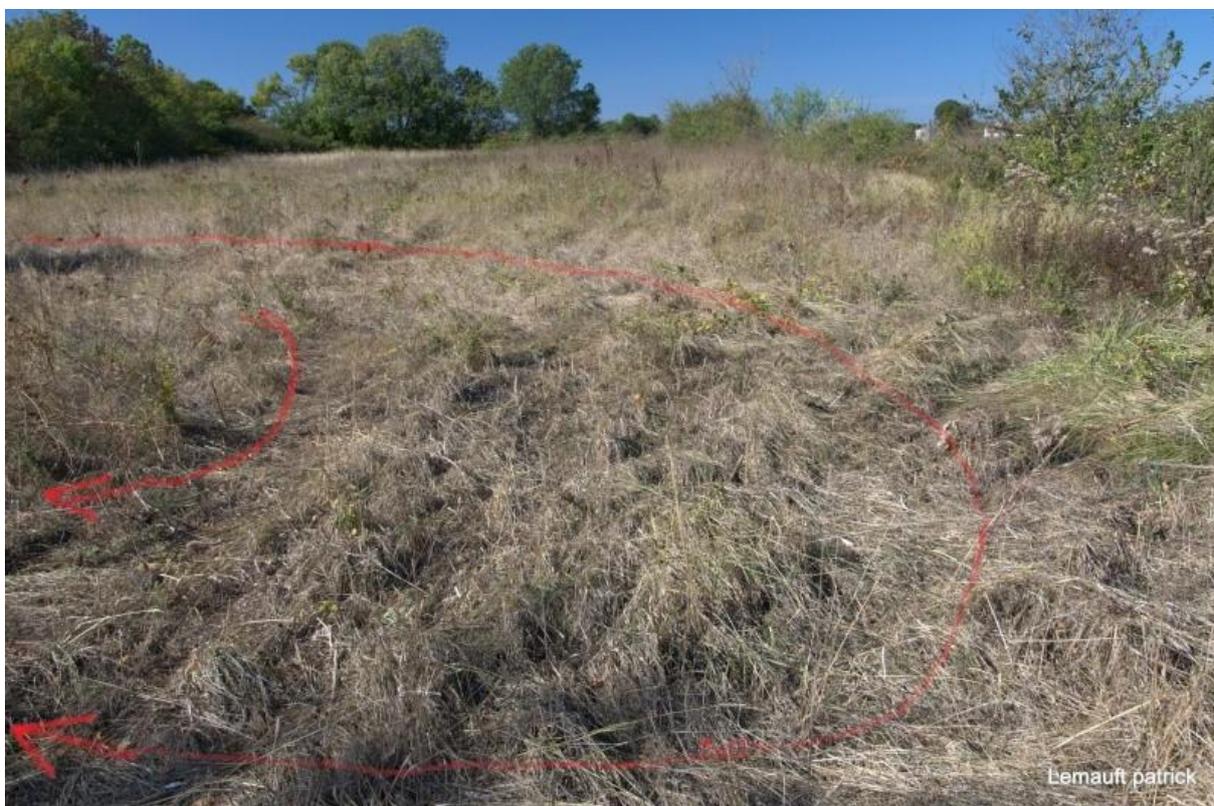
Photo 11 : juste derrière la haie en direction du Sud, l'empreinte du tourbillon (photo qui malheureusement ne rend pas autant qu'il faudrait le caractère saisissant du spectacle)

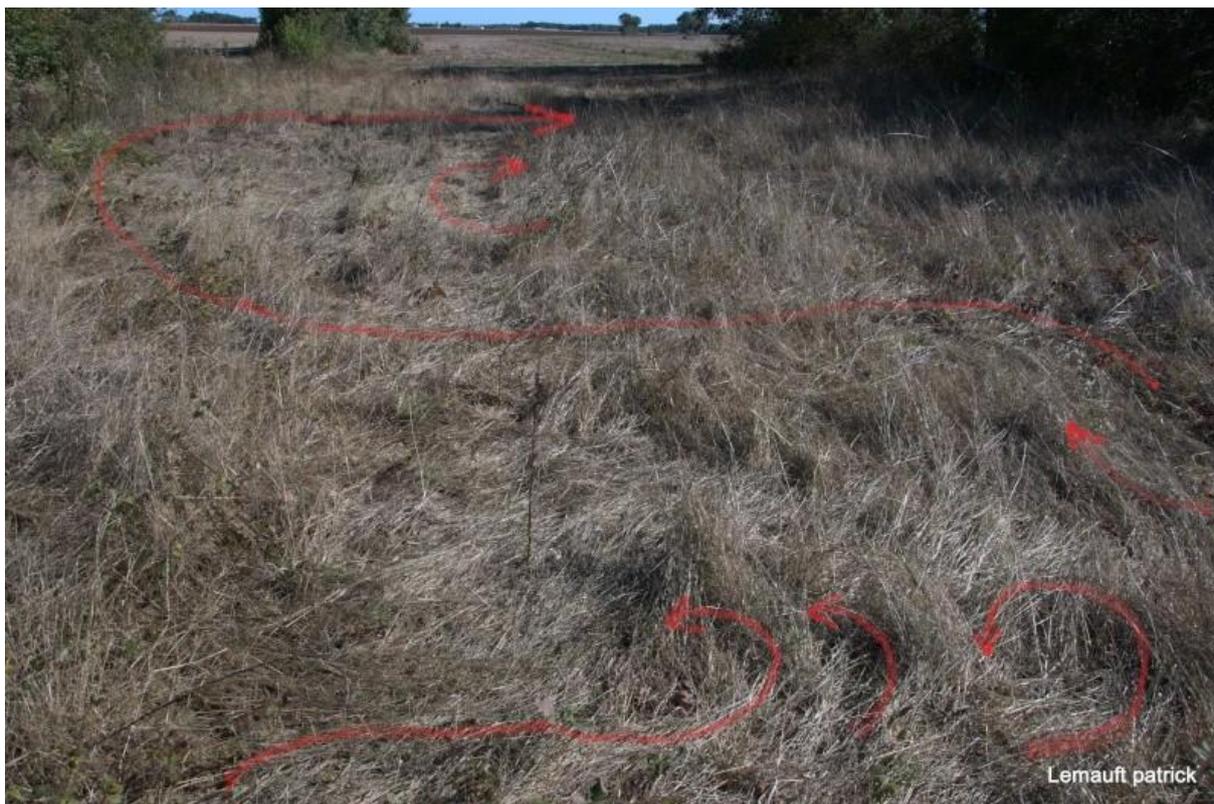
Photo 12 : même endroit mais direction Est cette fois-ci.

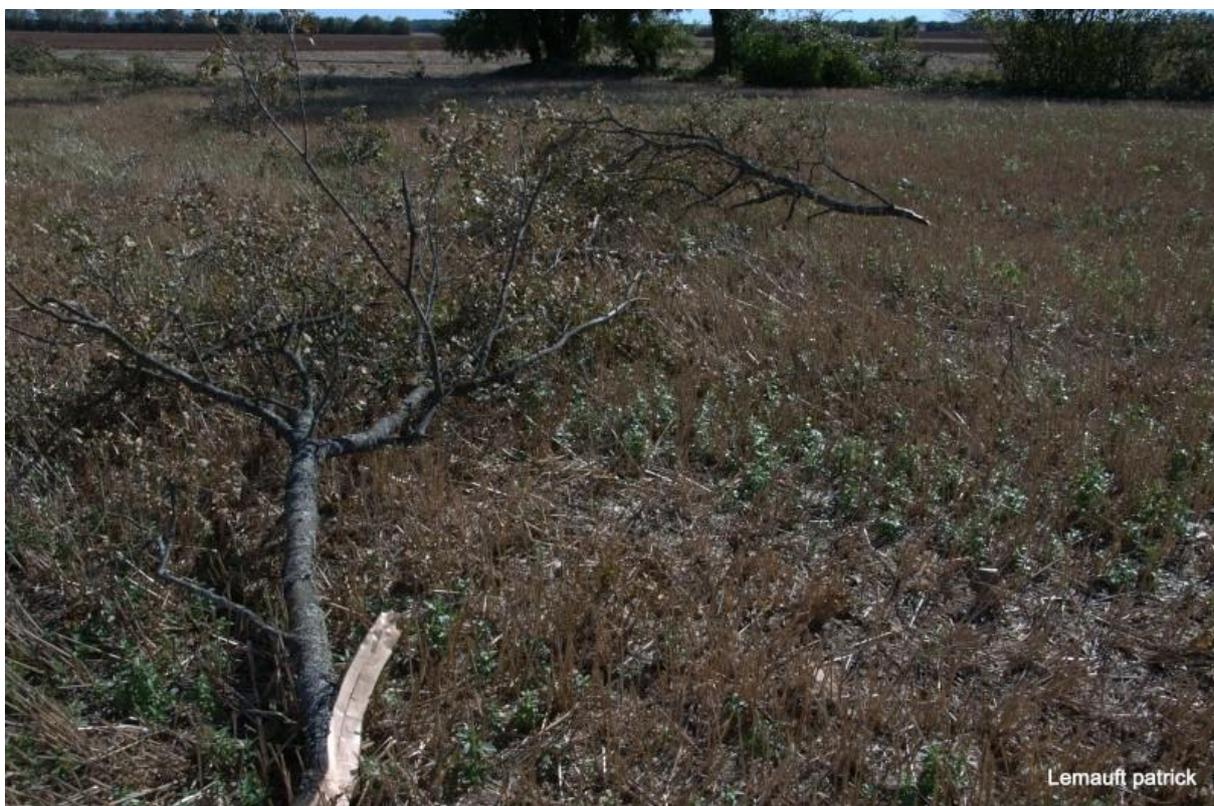
Photo 13 : deux branches orientées l'une direction Sud (premier plan) et l'autre direction Nord.

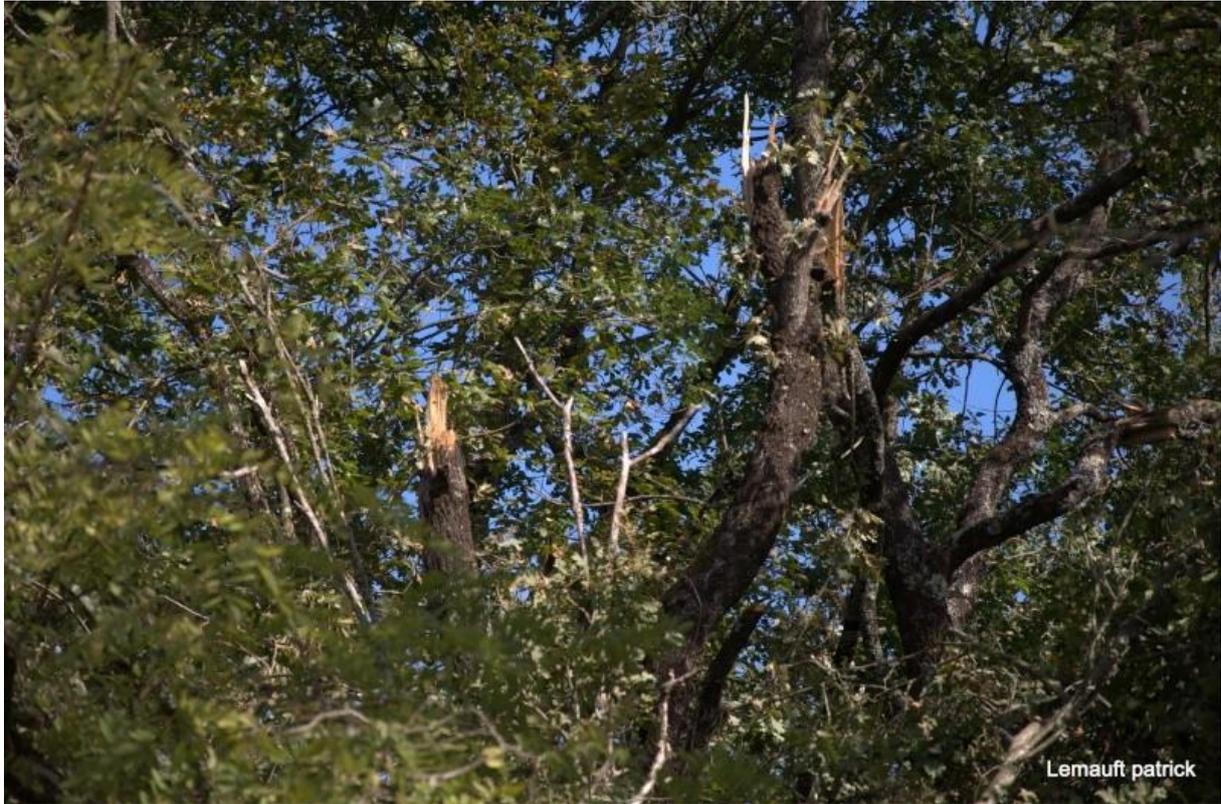
Photo 14 : retour à La Cabourne, troncs et branches cassés

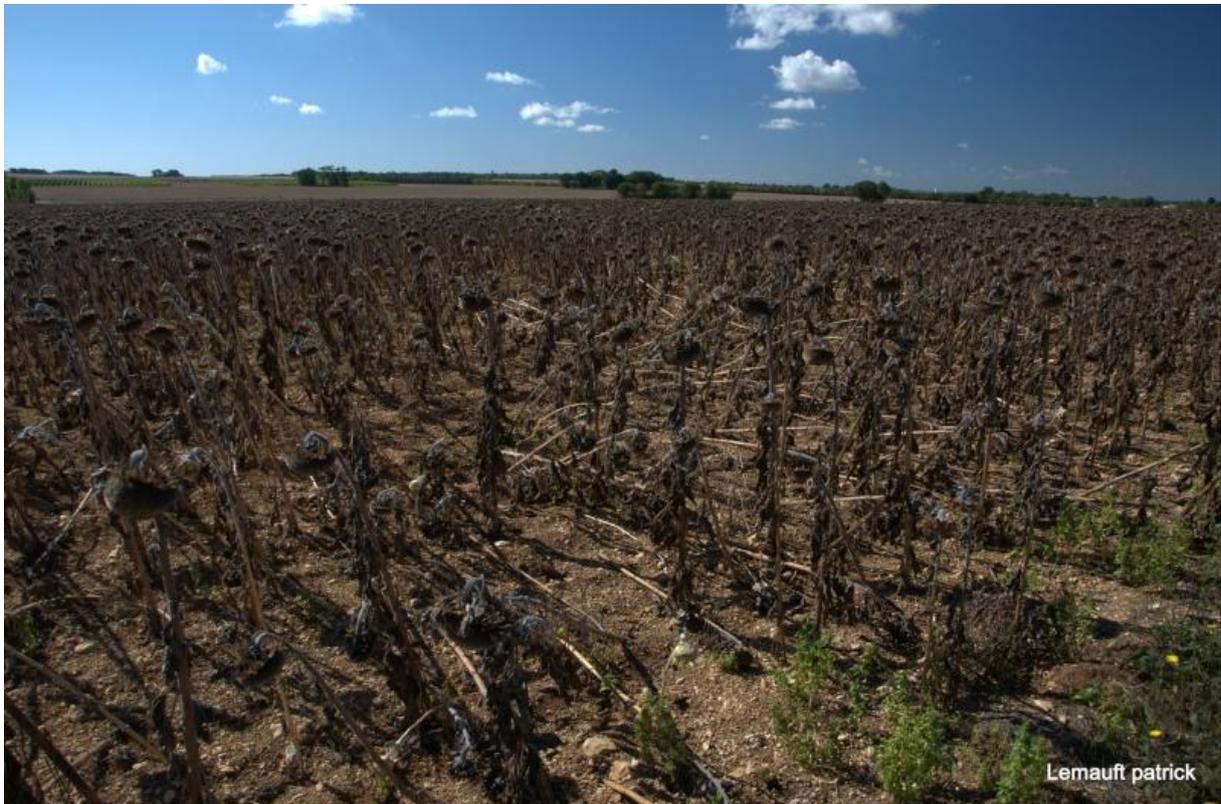
Photo 15 : dernières traces après Villemarange,
