2012

LES DEUX TORNADES DE LA BROUSSE ET DE DOEUIL SUR MIGNON (17) 25 09 2012

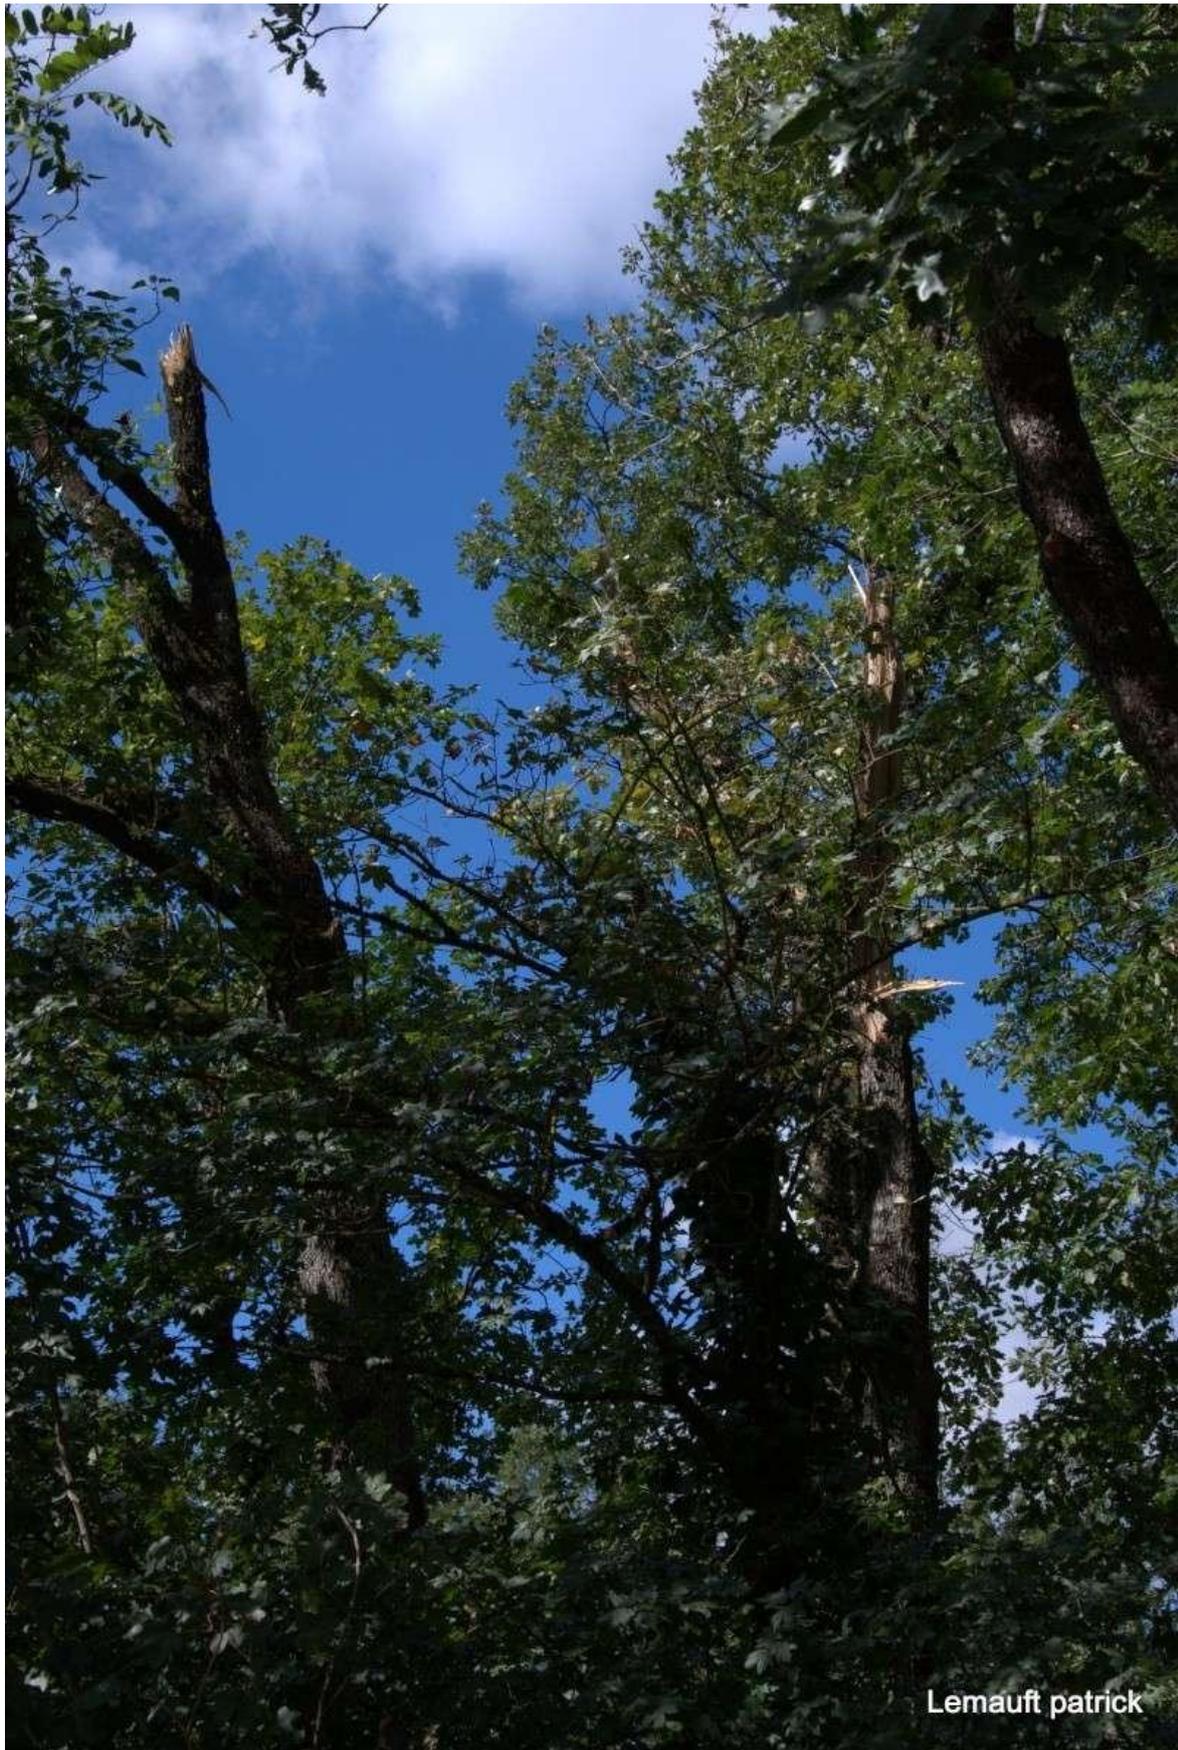
Photo 16 : La Cabourne, arbres étêtés
